## Estudio conjunto sobre la presa romana de Consuegra (\*)

*Se presenta a continuación la tercera y última parte del estudio, cuya publicación se inició en nuestro número de julio pasado sobre la presa de Consuegra (Toledo), importante obra de la ingeniería hidráulica romana en nuestro país.*

## ESTUDIO CONJUNTO SOBRE LA PRESA DE CONSUEGRA

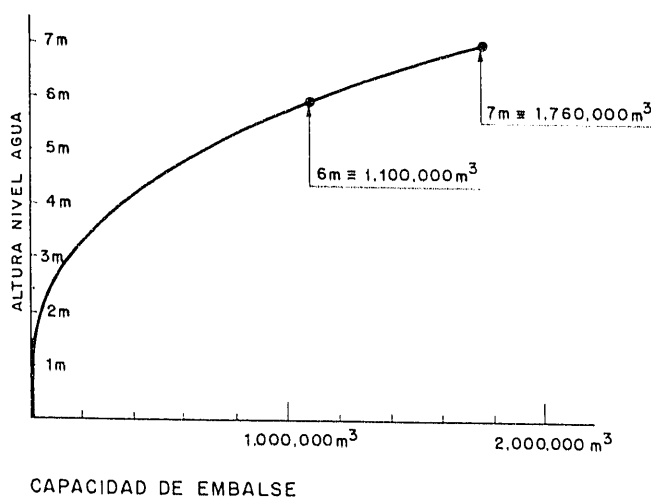
Figura 38.

De los fotogramas se deduce una superficie máxima de 641.000 m<sup>2</sup>. Y, con un par de cotas

de agua, obtuvimos la curva altura-capacidad (figura 38). Y ésta sería de 1,1 l/m<sup>3</sup>.

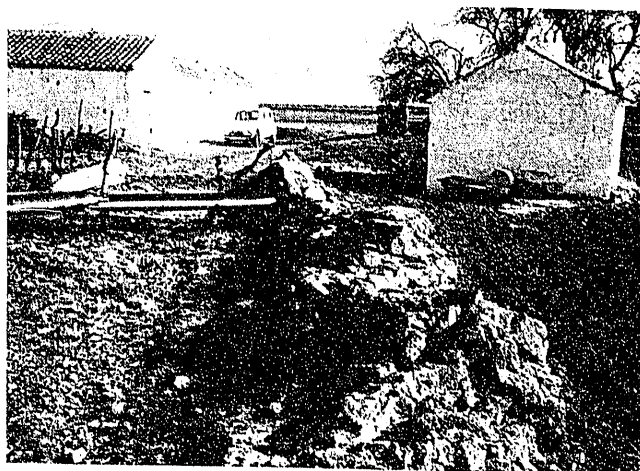
Fig. 40.—Zona final de estribo derecho.

En la zona próxima al estribo derecho, se observa un rebaje en algo más de la mitad de aguas abajo (figura 40), que cabría imaginar fue un camino o parte de canal de conducción. Junto al portillo y hacia el cauce hay un retranqueo del muro en su parte superior de unos 10 cm.; al que no hemos encontrado explicación.

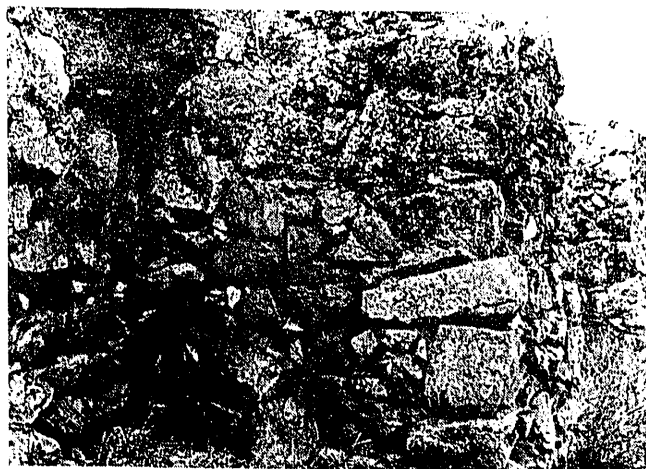
En las aristas que forman los contrafuertes con el muro se observan frecuentes mampuestos comunes de trabazón, lo que hace suponer una construcción simultánea (figura 41). La mampostería es idéntica, viéndose más cuidado su trasdós y zonas próximas. Líquenes en las zonas cuarta y de coronación.

Fig. 41.—Trabazón con un contrafuerte. Se aprecian zonas mejor tratadas.

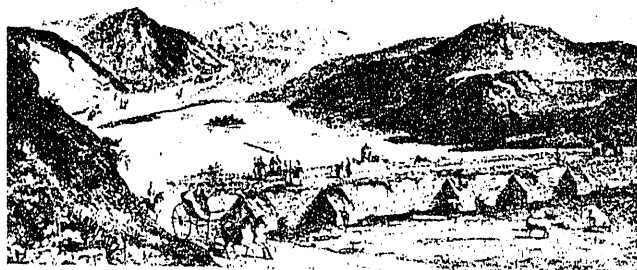
Figura 47.

Por tanto, y casi con seguridad, son obra de Herrera, lo que hace que tengan un lugar importante en la historia de la tecnología. Porque este genial arquitecto era también filósofo, mecánico, cosmógrafo e ingeniero hidráulico. Pero de esta última especialidad sólo se conocía y ello por grabados, la muy funcional presa de Ontígola, que desapareció en el siglo pasado (17). Entonces aún servía de solaz para los artesanos, como recuerda el carruaje en la parte inferior izquierda del grabado de la figura 47.
